## ANÁLISE QUALITATIVA DA ARBORIZAÇÃO DA AV. PEDRO DUAILIBE EM BARREIRAS DO PIAUÍ-PI

MARLOS A. DE SENA-IFPI<sup>1</sup>,  
GRAZIELLE N. DE OLIVEIRA-IFPI<sup>1</sup>,  
ROSANGELA BATISTA-IFPI<sup>1</sup>,  
SAVANNA A. DA SILVA-IFPI<sup>1</sup>,  
WANES R. ROCHA-IFPI<sup>1</sup>,  
BRUNA DE FREITAS IWATA - IFPI.

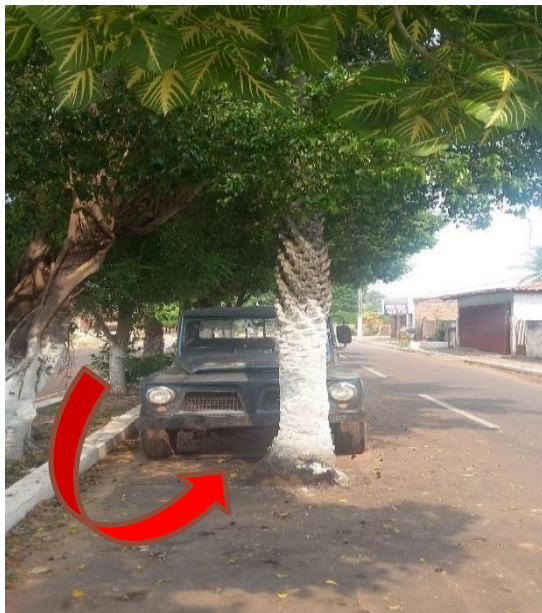
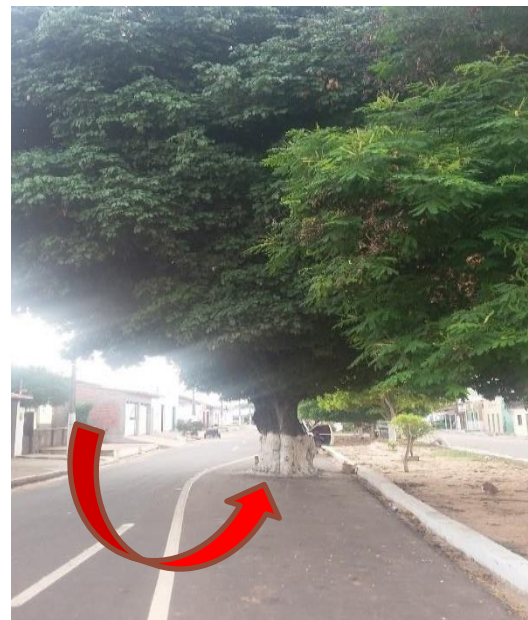
Figura 1. Indivíduos arbóreos de grande porte plantados no espaço da guia de rolamento da Avenida Pedro Duailibe, Barreiras do Piauí, PI. Fonte: Levantamento de campo, 2016.

Notamos que em planejamento de arborização urbana, devemos cumprir todos os requisitos abordado em projeto, para que não ocorra erros que possa gerar conflitos sociais e econômico, com mostra a Figura 1 (A, B, C e D).

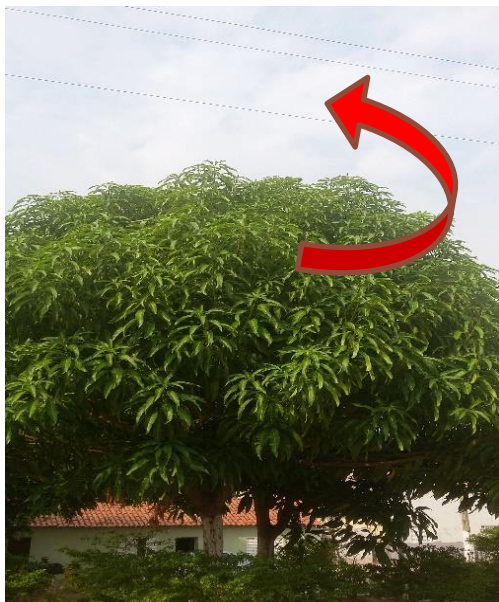
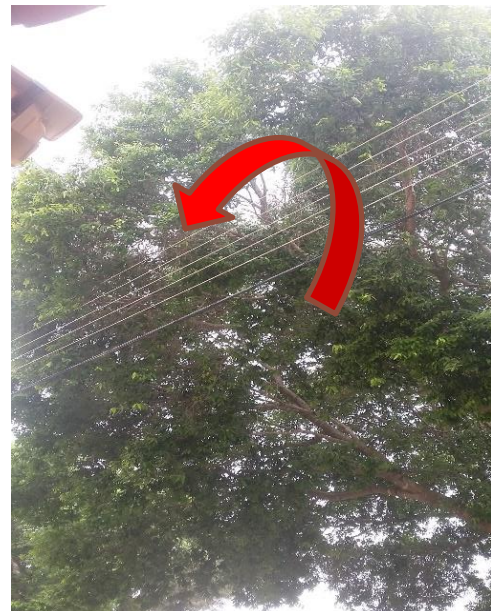
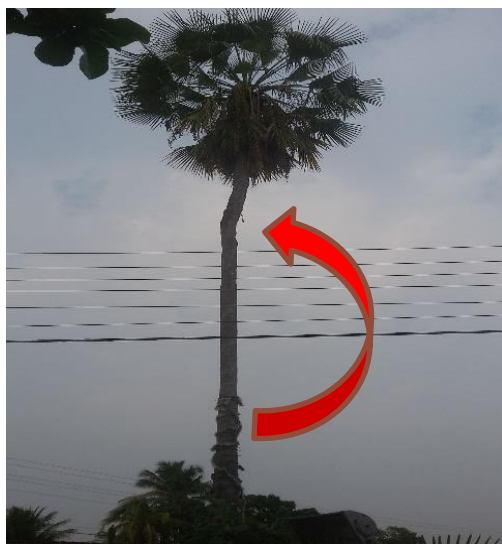
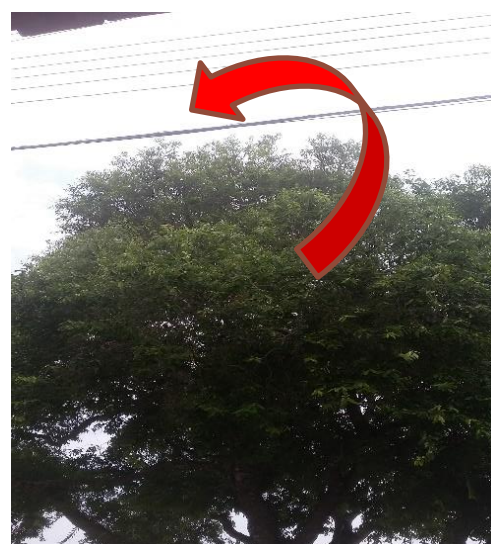
Figura 2. Indivíduos arbóreos em conflito com a fiação elétrica da Av. Pedro Duailibe, Barreiras do Piauí-PI. Fonte: Levantamento de campo, 2016

Em planejamento urbano devemos considerar a medida apropriadas para cada indivíduo arbóreo em relação com o meio físico, como mostra figuras abaixo de indivíduos em conflito com fiação elétrica, e supostos que virão no futuro da Av. Pedro Duailibe, como mostra figura (A).

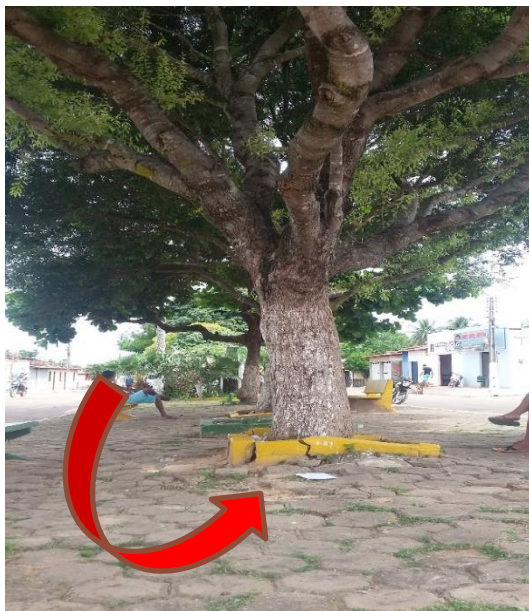
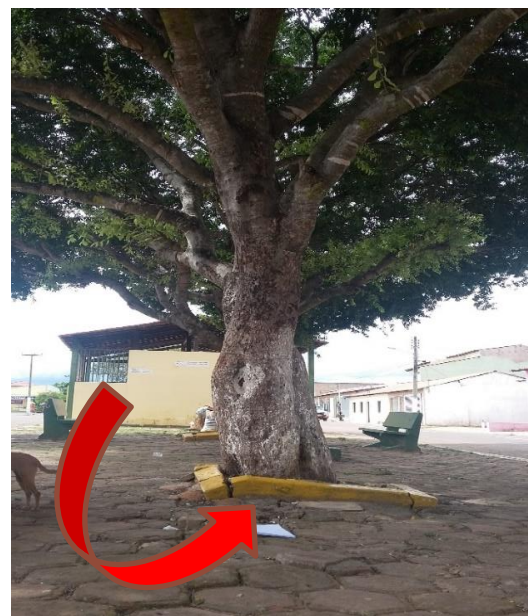
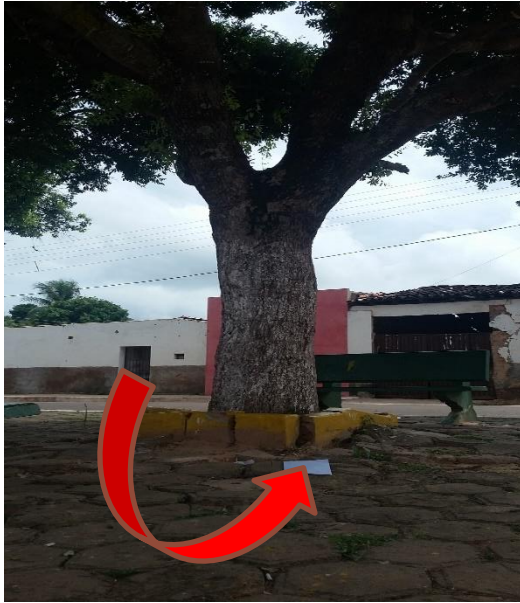
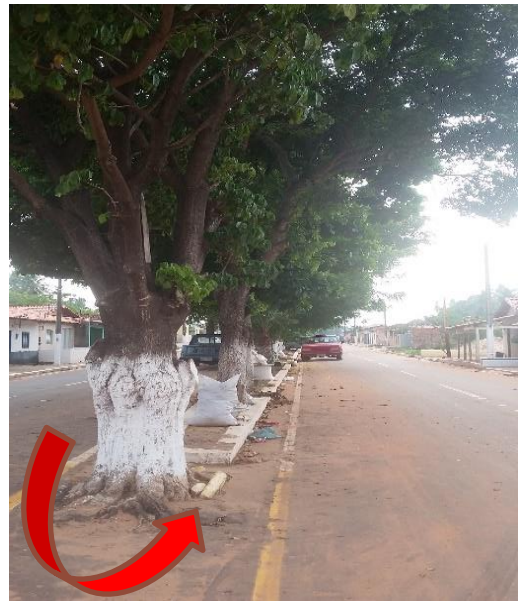
Em relação a individuo arbóreo com raízes superficiais, nota-se que causam transtornos com a pavimentação de uma determinada cidade.
